Cripta de la Colònia Güell

Santa Coloma de Cervelló

Estudi analític i caracterització dels
materials de construcció i estudi
de patologies i suggeriments
de restauració

Barcelona, Gener de 2021

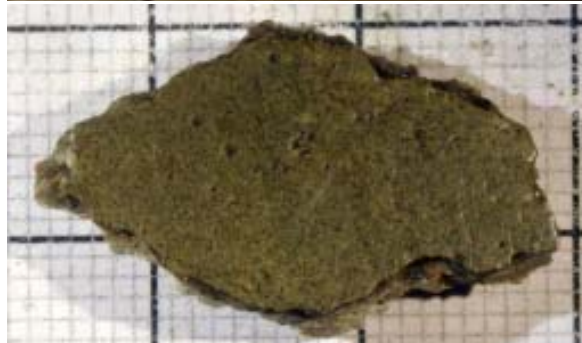
velocitat de carbonatació (mesures efectuades l'any 2002 mostraven aquest front a 2-3 mm de fondària) i per això s'identifica portlandita ($\text{Ca}(\text{OH})_2$), que passat un segle de l'aplicació del morter, hauria d'estar normalment transformada a calcita.

Tinció d'una fractura del revestiment amb fenolftaleïna: es veu que el front de carbonatació ha progressat molt poc. Imatge extreta de l'informe del mateix grup de treball d'abril de 2002.

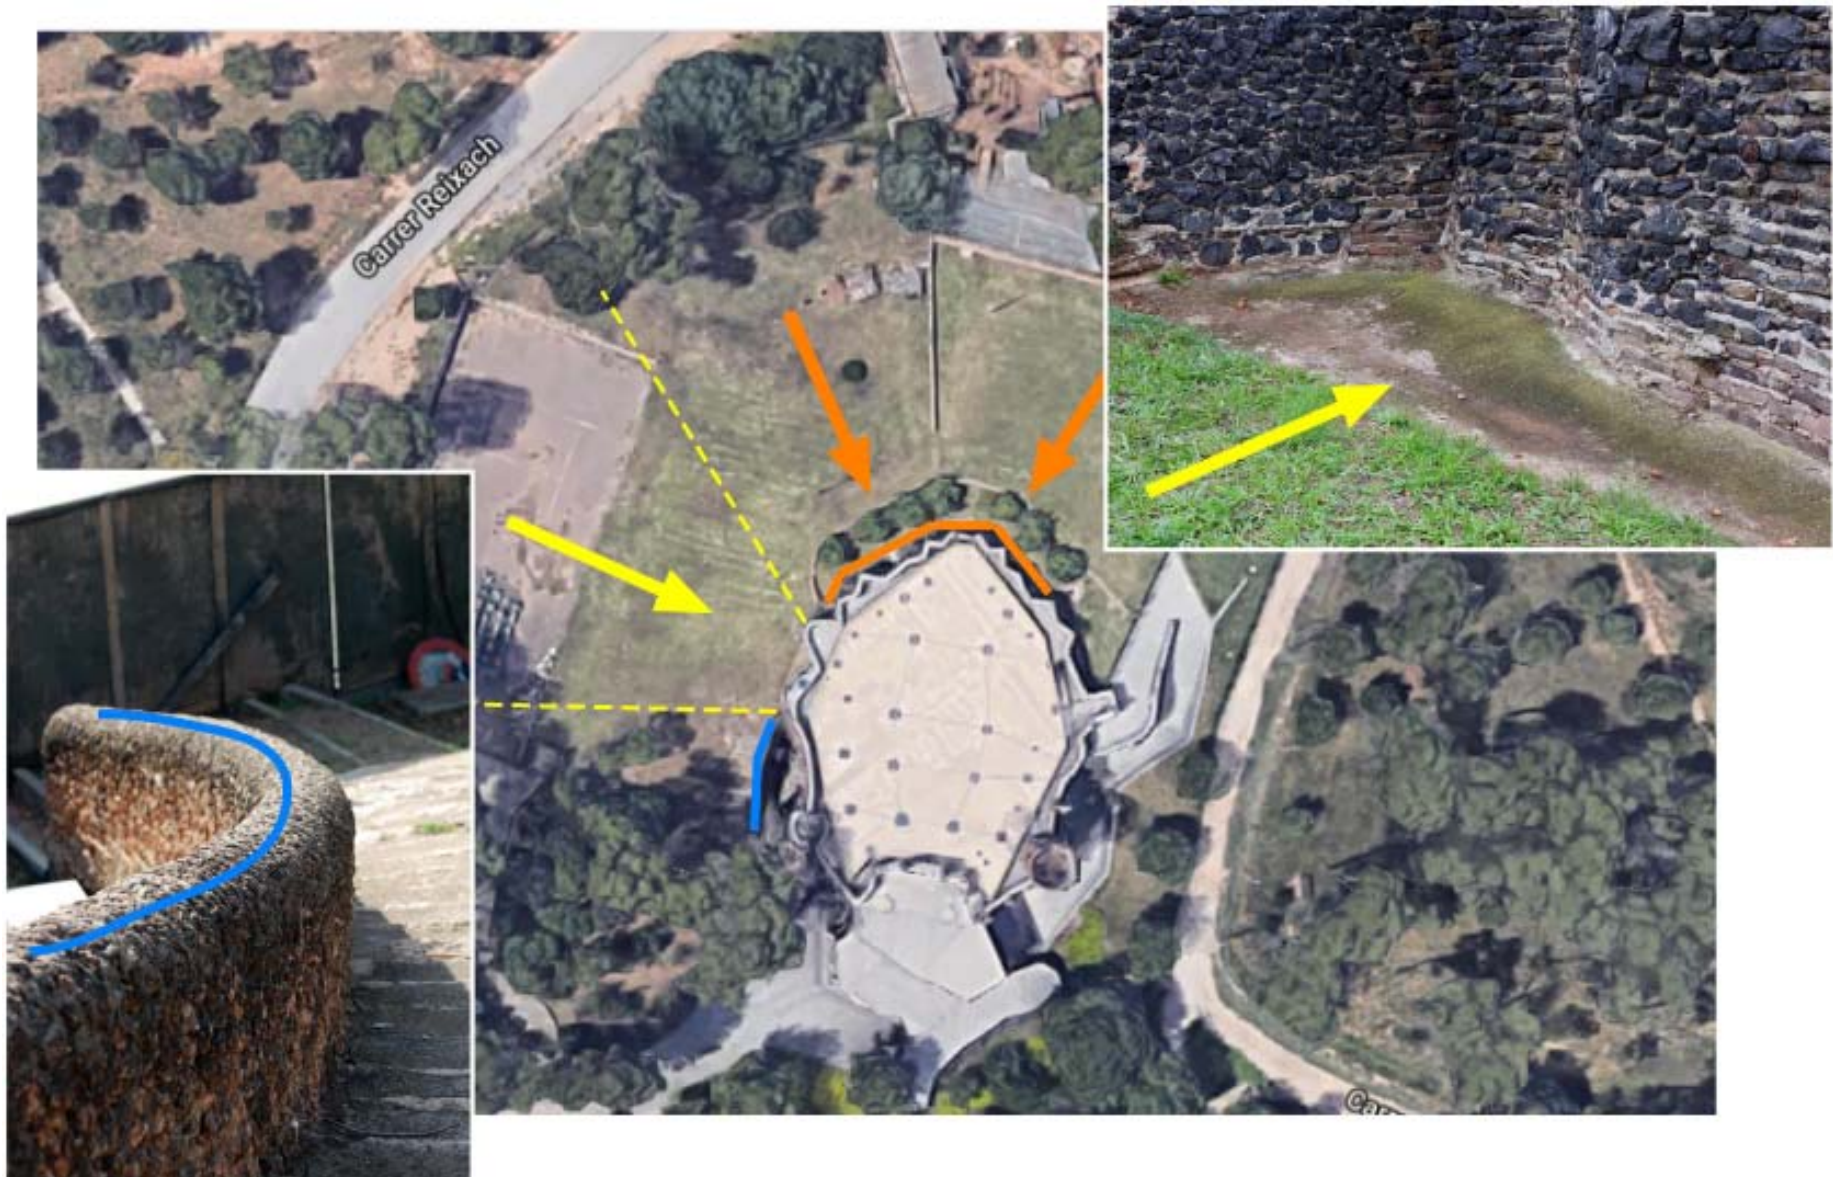
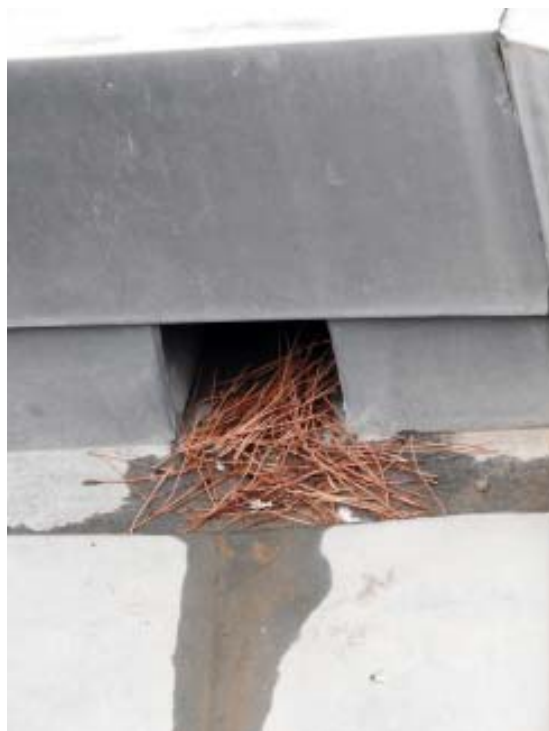
Els sistemes de recollida d'aigües pluvials, amb algunes fallades puntuals, funciona raonablement bé, tot i que cal un manteniment constant dels embornals per l'acumulació de pinassa dels pins que hi ha al voltant. També aniria millor si

algunes de les gàrgoles fossin 20 cm més llargues, de manera que ni els esquixos arribessin als paraments. Tanmateix, es detecta un punt en l'actual zona d'accés a la terrassa, en que el desguàs mulla el mur en no disposar de gàrgola ni de goteró. I finalment, en esdeveniments de pluges de certa importància s'acumula aigua al paviment del campanar, que podria filtrar cap a l'interior. En aquest sentit, es podria millorar la impermeabilitat de la part superior de les finestres, actualment arrebossada amb morter, que pot arribar a filtrar cap a l'interior.

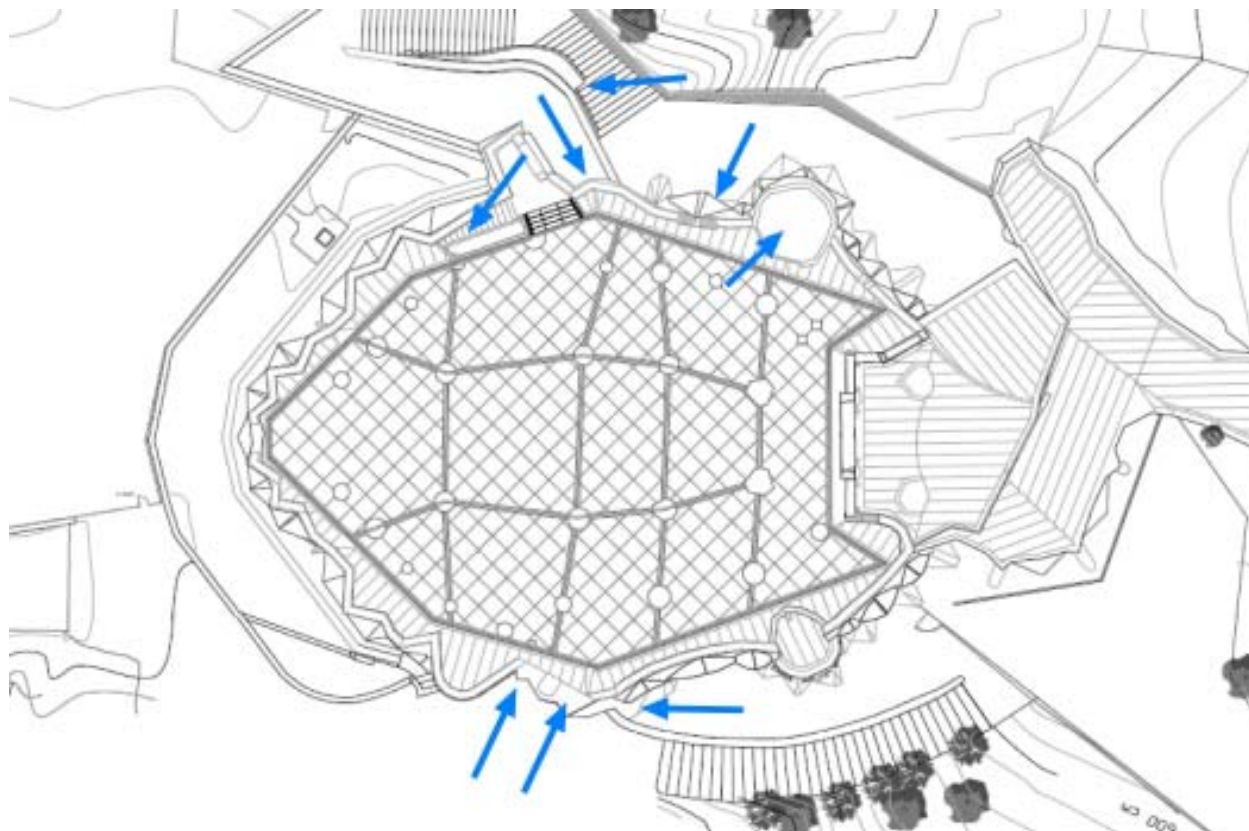
En la planta de cobertes que podeu veure a la pàgina següent s'han assenyalat en blau les punts que s'han detectat com a problemes pel que fa a l'entrada d'aigua ocasional. Val a dir que aquests punts que s'han assenyalat com potencials entrades d'aigua des de l'exterior tenen una perfecta correspondència amb humitats i/o sals a la cara interna de l'església.

Planta de cobertes on s'han assenyalat en blau els punts que s'han detectat com a problemes pel que fa a l'entrada d'aigua ocasional.

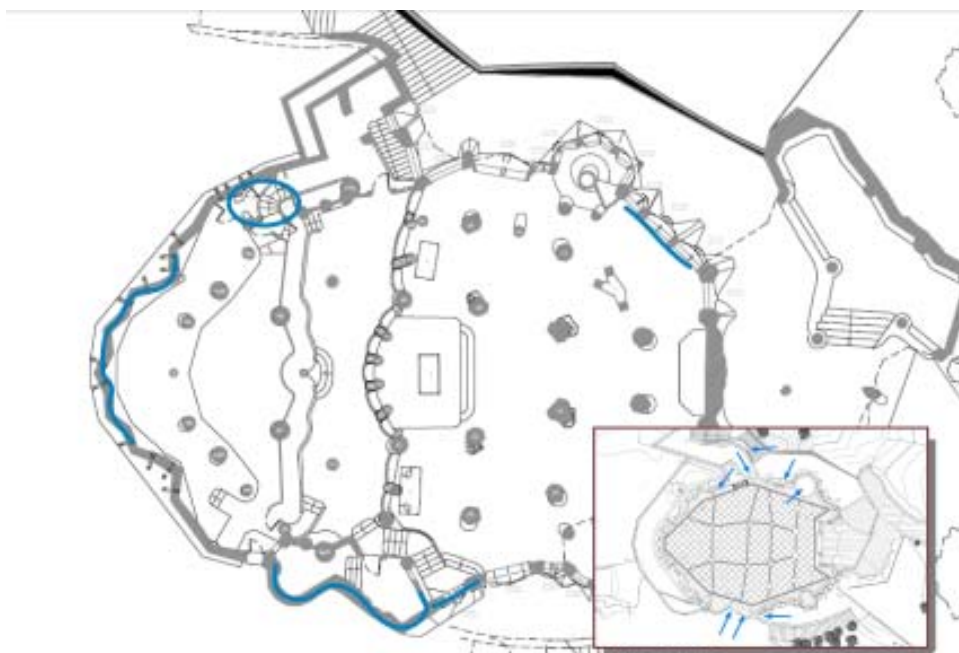
La distribució de les zones amb evidents humitats s'ha reflectit en la planta que es mostra en la figura adjunta, excepte les filtracions des de la coberta en la zona d'entrada,

en curs de solucionar amb una intervenció puntual en aquesta zona. Resulta il·lustrativa la coincidència de les zones amb humitats interiors amb els punts de filtració des de l'exterior que s'han comentat en apartats anteriors, que en la figura es mostren en un petit requadre.

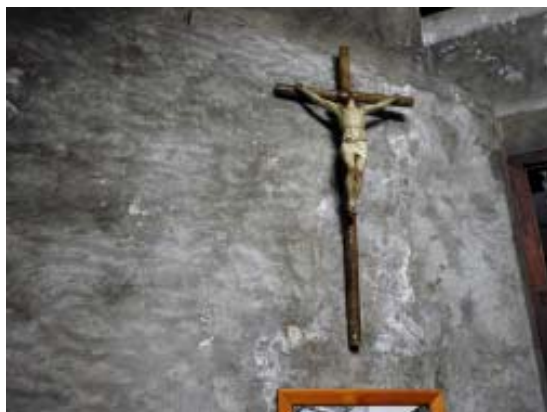
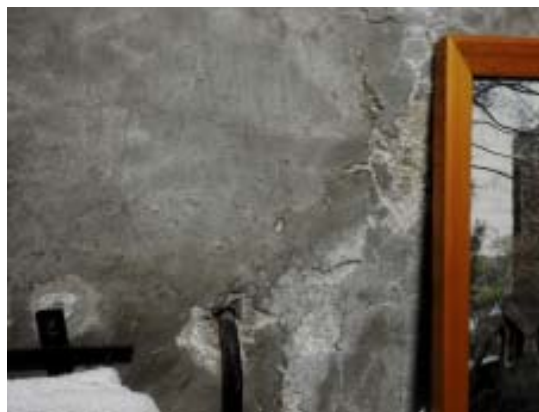
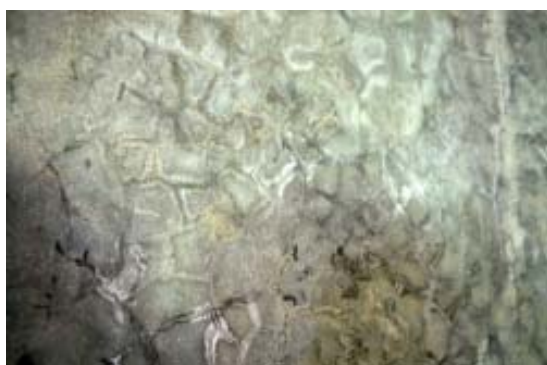
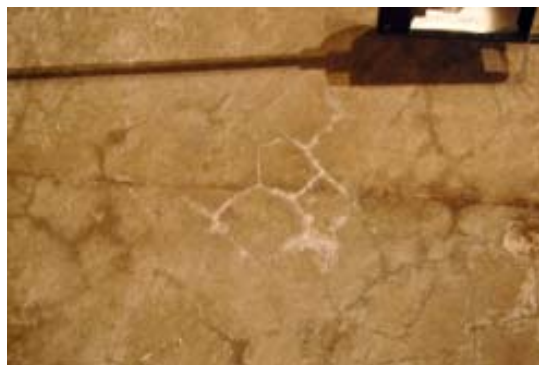
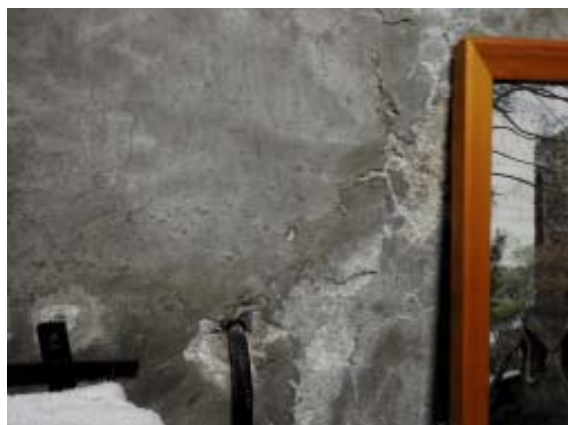
La presència de sals creixent en els paraments interiors es fa palesa en diversos punts en totes en las zones indicades en la figura anterior. Aquestes es relacionen amb la filtració d'aigua vers l'interior, que en assolir la cara interna dels murs, té lloc a través de les fissures del revestiment de morter de ciment; en la figura següent es poden veure aquestes fissures humides (més fosques) i la cristal·lització de sals en el perímetre dels polígons irregulars definits per les dites fissures.

Aquestes fissures, la geometria de les quals permet assegurar que són de retracció, són originalment imperceptibles, però el pas de l'aigua i, sobretot, la cristallització de sals, les eixampla fins produir el despreniment de part de morter a causa de la pressió de cristallització.

Si, com es planteja en aquest estudi, es minimitza radicalment l'entrada d'aigua als murs (hidrofugant la cara externa i actuant en les filtracions d'escolament), es pot assegurar que la generació de sals, si no esdevé nul·la, es reduirà significativament. Si no se'n formen més, la migració a l'estiu farà migrar les existents, però el procés tendirà assímtòticament a zero.

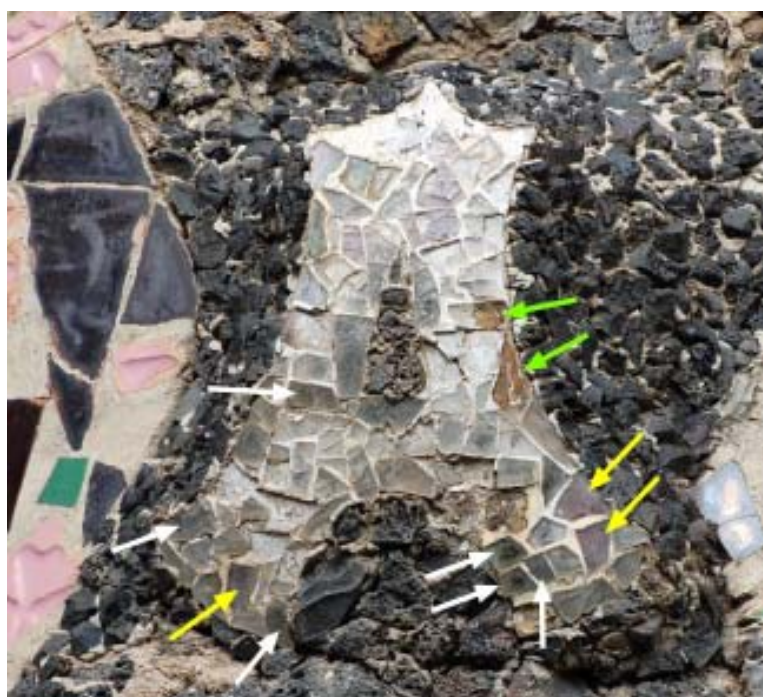
En diversos dels relleus de les alfes, omegues, peixos i creus es detecten despreniments de les tesselles de vidre que els formen. Aquestes pèrdues són molt més accentuades en les que es van adherir en el decurs de l'anterior restauració l'any 2002. En aquests casos es constata un enfosquiment important del material adhesiu emprat, que a més, està fortament degradat, el que li fa perdre capacitat adherent. Les anàlisis efectuades en mostres extretes d'aquest material evidencien que es tracta de resina epoxídica, probablement Araldit®.

banda la degradació de la proteïna emprada per a l'adhesió en el seu moment (procés de desnaturalització) i per altra, la biocolonització de la cola, que s'incorpora a la cadena tròfica de bacteries i fongs, com es pot veure en les següents imatges.

Imatge d'un dels relleus en la que es veuen les marques de vidres que s'han perdut, també es veuen les restes degradades de l'adhesiu de restauració del 2002 -fletxes verdes-, altres biocolonitzades sota el vidre .fletxes blanques- i alguns vidres liles -fletxes grogues- que es comenten en el text.

Per a la reposició, tant de les peces extretes com de les recreacions de les que manquen d'una mida i forma el més similar possible al seu allotjament, es proposa la seva adhesió amb cianocrilat sobre el morter ben net. Un cop assecat i estable l'adhesió del vidre, per tal d'evitar l'entrada d'aigua a la interfase amb el morter i la seva colonització, s'aconsella el segellat de les vores amb morter de calç aèria dopat amb un 5% de nanopartícules d'òxid de titani (anatasa), que tenen una acció fotocatalítica que dificulta la instal·lació de microorganismes. Posteriorment, es pot hidrofugar el conjunt per a major seguretat.

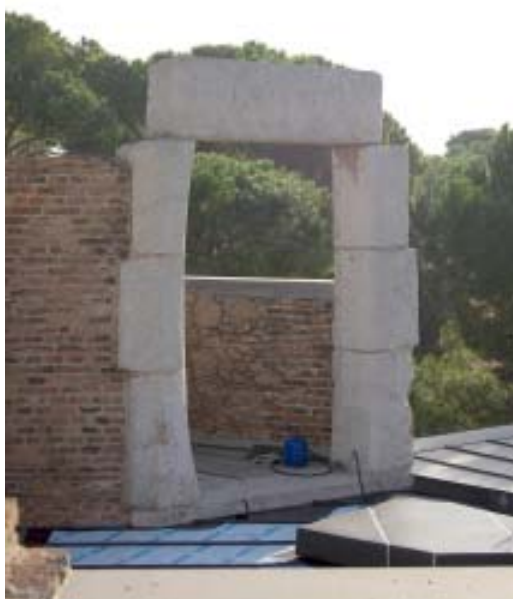
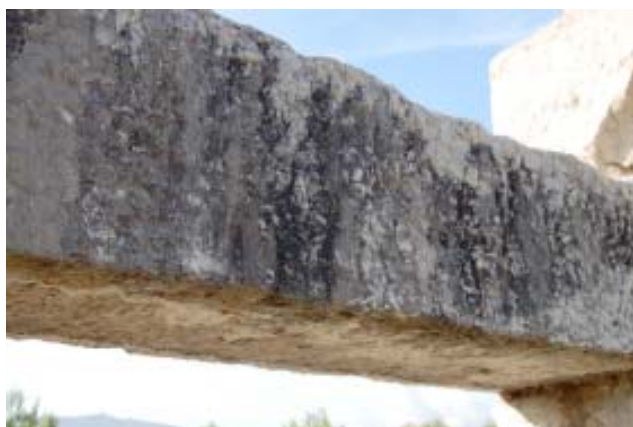
de fongs negres i en part, a la formació incipient de crostes negres de guix, probablement també d'origen biològic. L'afectació al substrat de pedra és mínim i es pot considerar que el seu efecte és, gairebé exclusivament, estètic.

En les zones ennegrides amb formació d'una crosta adherida al substrat, un cop eliminada la pols o els organismes vius que hi pugui haver, es recomana la neteja puntual d'aquestes àrees per projecció de partícules de silicat d'alumini a baixa pressió (~2-3 atmosferes), treballant amb la pistola a uns 20 cm de la superfície a tractar, eventualment modificant l'angle de projecció per a un millor control.

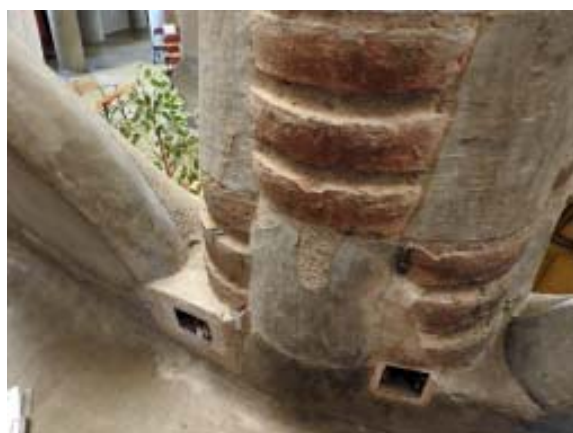
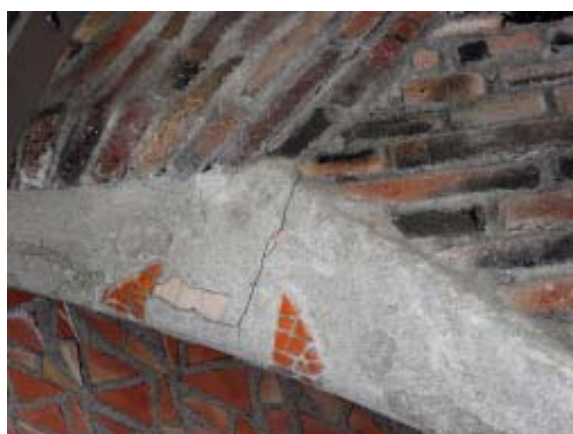
Hi ha punts, tant interiors com exteriors, en els que es detecta el despreniment de la capa fina de morter de ciment que fa d'acabat, com s'il·lustra en les fotografies adjuntes. Les raons poden ser diverses, des de l'entrada d'aigua afavorida per una fissura estructural (cas de la segona foto), fins a manca d'adhesió entre capes de morter per una execució deficitària (probablement és el cas de la primera imatge) en disposar la segona capa sobre la primera sense mullar suficientment.

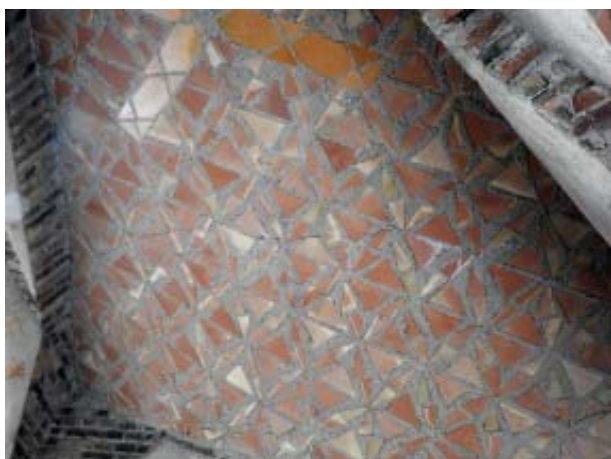
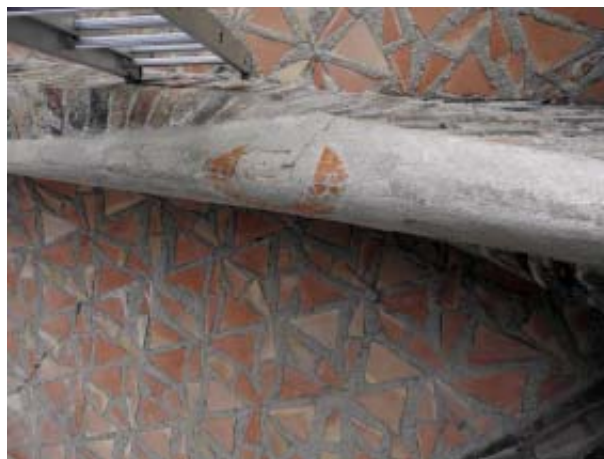
En diversos punts de les voltes s'aprecien fissures que, probablement, trenquen una bona part dels gruixos de rajola i morter que les forma. Aquestes esquerdes semblen estables, en el sentit que no progressen en els darrers anys (vegeu informes de Cotca corresponents al seu seguiment els anys 2019 i 2020). En qualsevol cas, la major part d'aquests danys van ser registrats en el decurs de l'estudi estructural que es va dur a terme durant els anys 2000 a 2002, on probablement, s'analitzava el seu possible origen i la seva evolució en l'estat actual de l'edifici (inacabat).

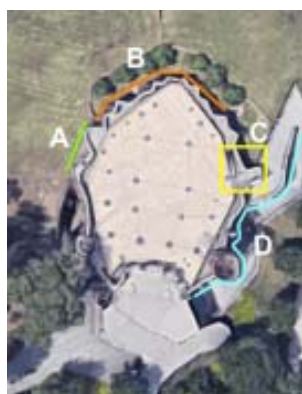
ZONA B

Zona B. En aquesta part del perímetre hi ha un canal suficientment dimensionat, el recorregut del qual està per sota de l'arrencada dels paraments. No obstant això, alguna de

les gàrgoles arriba a degotar molt a prop o sobre de la base del parament, de forma que es podria considerar suplementar algun d'aquests elements uns 20 cm. En les inspeccions efectuades no s'hi han detectat fuites, però valdria la pena fer-ne alguna altra posteriorment a algun esdeveniment important de pluja. Eventualment, es podria millorar la impermeabilitat de la part inferior de canal.

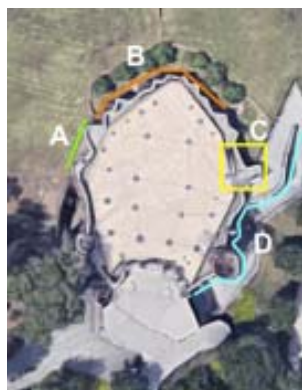
ZONA C

Zona C. Abasta l'escala d'accés a l'actual terrassa i l'escala i rampa (canal) de baixada a una de les entrades posteriors de l'església (zona del cor). La inspecció feta el dia després d'una pluja moderada va permetre constatar la retenció d'aigua en els graons i la filtració a la part inferior (interna) de l'escala, probablement a través de les juntes, atesa l'escassa porositat de la pedra.

En aquest cas es recomana el segellat de les juntes amb un morter hidropel·lent, eventualment reforçat amb la hidrofugació sistemàtica de les escales i les juntes de cada graó, potser repassant-les anualment i reposant el producte, si cal.

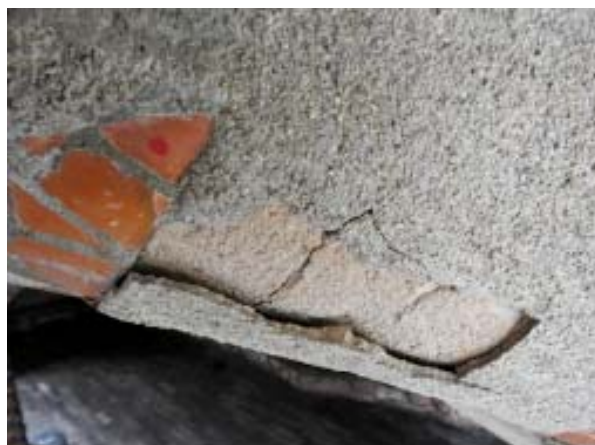
Hi ha algun punt que, associat a una fissura, s'ha produït despreniment parcial del revestiment d'alguns elements. Segons el grau de separació es pot plantejar la injecció de morter hidràulic força líquid per tal de
