Cripta de la Colònia Güell

Santa Coloma de Cervelló

Estudi analític i caracterització dels
materials de construcció i estudi
de patologies i suggeriments
de restauració

Barcelona, Gener de 2021

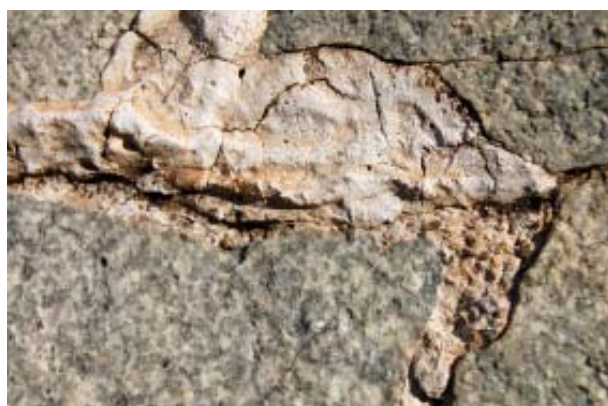
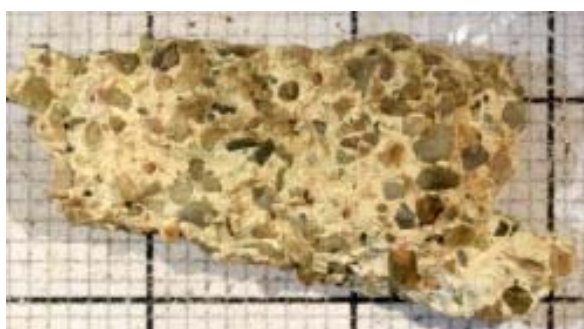
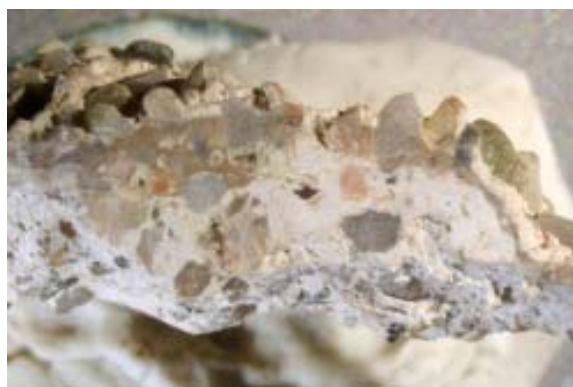
i clorita, que aporta el color. El material que uneix aquestes pedres és diferent de l'anterior, en aquest cas es tracta d'un morter de color blanc de calç aèria amb àrid de mides grolleres de quars i feldspats. En la secció polida d'aquesta mostra s'observa

una banda més fosca vorejant de manera irregular la part superficial, les anàlisis de la qual indiquen una capa de calç rica en sofre (guix).

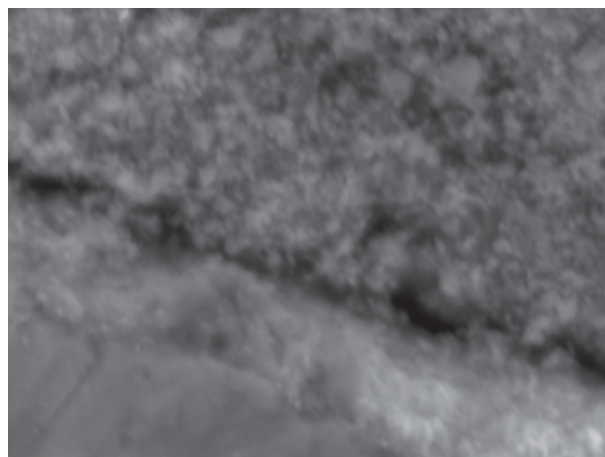
En la superfície de la mostra es detecta una forta concentració de material orgànic que s'infiltra en els porus del morter, així com l'elevada concentració de guix suara esmentada. La capa orgànica discontinua superficial són colònies de bactèries, les

quals, alhora generen mineralitzacions de guix i carbonat de calci. Colonitzacions similars també es troben en porus relativament allunyats de la superfície, per bé que no afecten l'estabilitat del material ni contribueixen significativament en la seva alteració.

Concentració de material orgànic associada a un porus del morter, l'ampliació de la qual permet veure que es tracta de colònies bacterianes, on també s'hi troba associat guix.

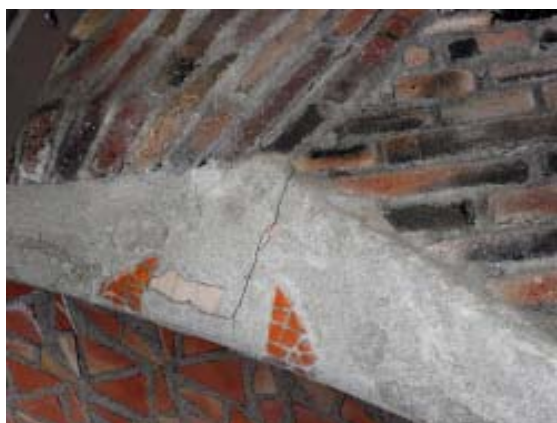
Decoració ceràmica a la cara inferior.

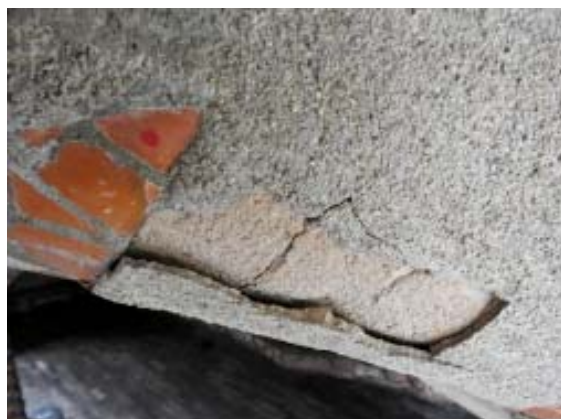
aquesta decoració s'ha recollit una mostra d'un dels arcs de l'atri que presenta una fissura que ocasiona el despreniment de fragments (mostra CG-12).

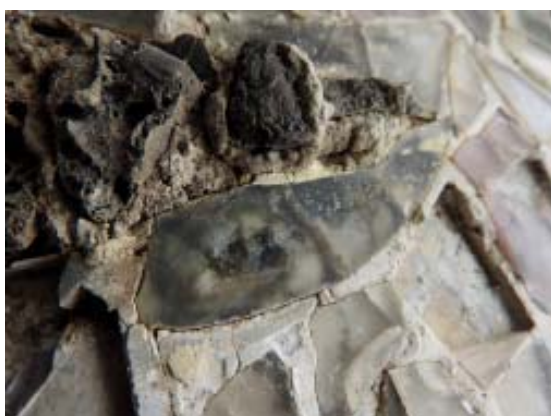
En aquest cas, s'hi han adherit els vidres dels trencadís, molt probablement enllardant la cara inferior de la peça a col·locar amb cola i pressionant-la sobre el morter encara tendre. D'aquesta manera hi ha adhesió de la cara inferior al morter-cola i aquest, alhora, desborda lleugerament pels costats, la qual cosa també col·labora a l'estabilitat dels vidres (que no obstant, s'han després històricament).

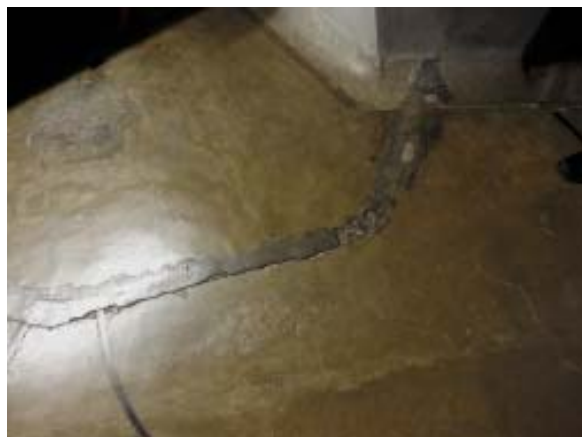
Tinció d'una fractura del revestiment amb fenolftaleïna: es veu que el front de carbonatació ha progressat molt poc. Imatge extreta de l'informe del mateix grup de treball d'abril de 2002.

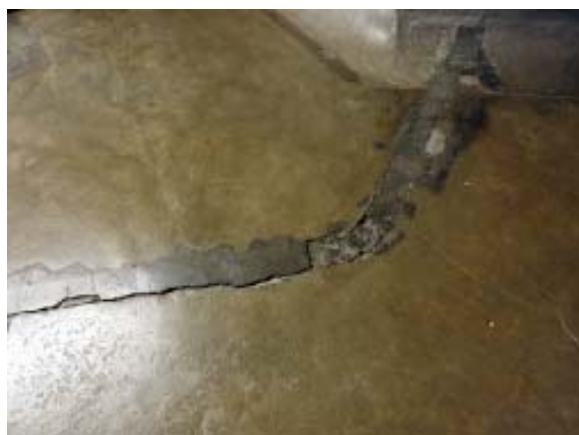
posteriorment segellats amb morter. En la imatge adjunta es pot observar el petit canal tapat amb un material d'aspecte diferent. El fragment extret d'aquesta intervenció també està format per un morter de ciment pòrtland amb àrid de quars i feldspats de mides submil·limètriques, lleugerament més grans que l'àrid de l'acabat original.

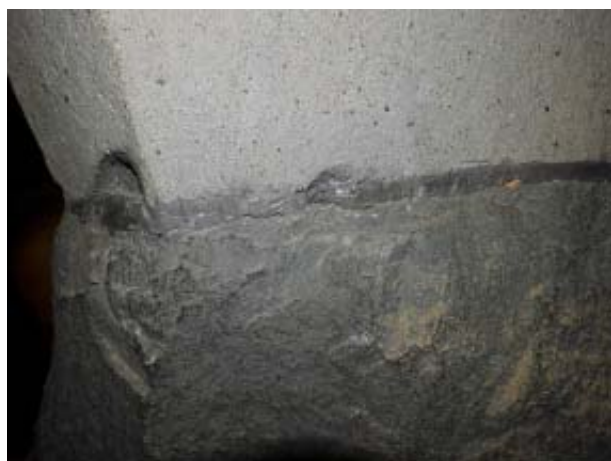
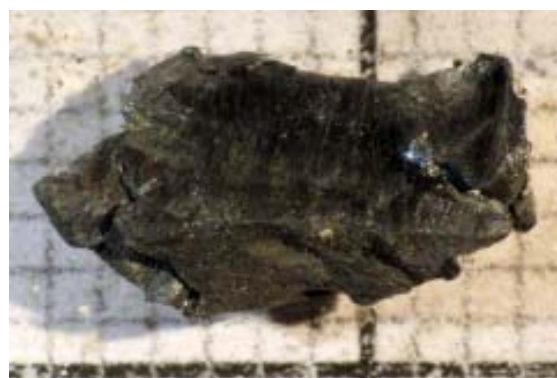
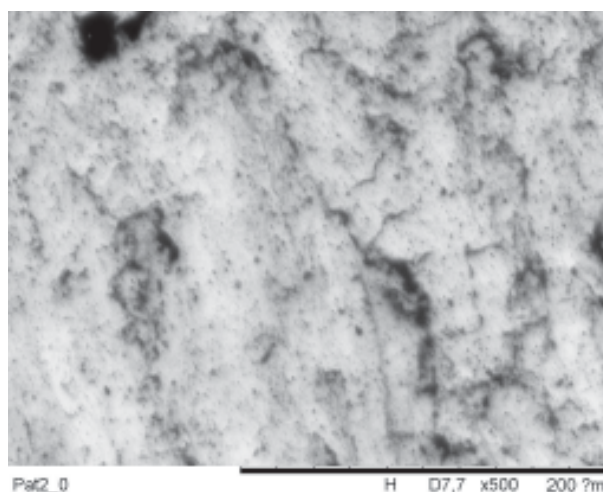
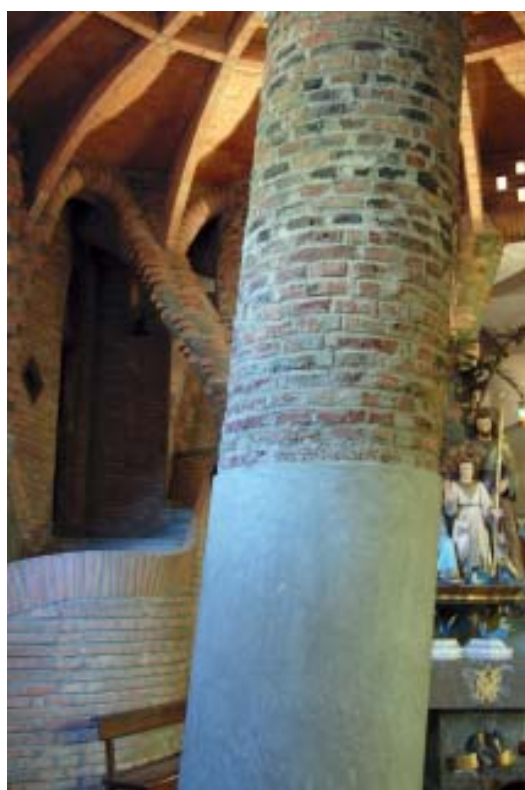
columnes basàltiques que formen la nau estan dividides en tres peces (base, fust i capitell), separades per juntes de plom en molt bon estat de conservació, atesa la durabilitat del plom, un metall gairebé noble. Les anàlisis realitzades amb microscòpia electrònica mostren que es tracta només de plom, sense cap altre element associat com a aliatge.

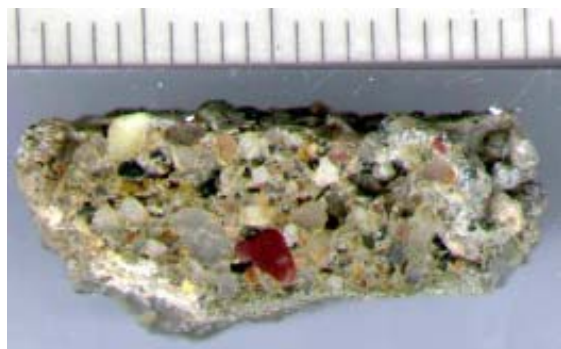
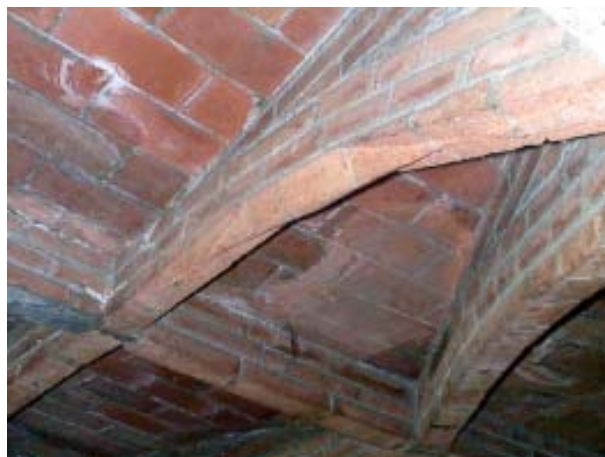
D'aquesta zona també es va extreure un morter d'una petita fissura, que com es pot observar en la imatge adjunta, és lleugerament diferent: presenta una mida de gra més grollera i és un morter de ciment pòrtland. D'altra banda, un dels nervis presenta una decoració realitzada amb peces ceràmiques treballades in situ per formar arestes.

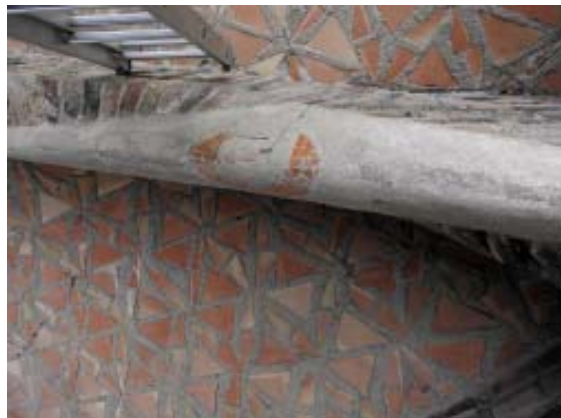
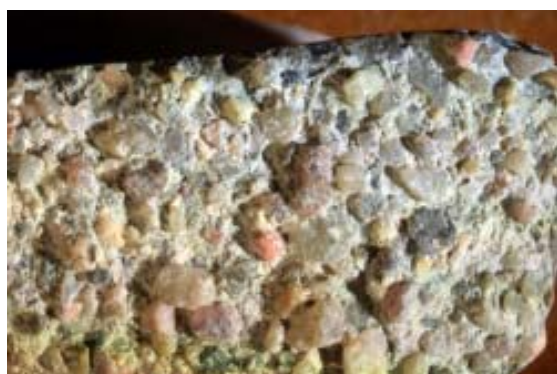
En diversos punts de l'exterior s'ha detectat un acabat consistent en una textura granuda formada per grans de sorra que sobresurten de la superfície del morter. En molts altres casos aquest és un efecte resultant de la pèrdua de lligant causada per l'alteració del lligant (calç, guix o ciment), però en aquest cas es constata analíticament que es tracta d'un efecte volgutament creat. Com s'ha dit més amunt, aquest es troba en les voltes de l'atri i del porxo, en els arcs entre aquestes i en algunes juntes de les columnes.

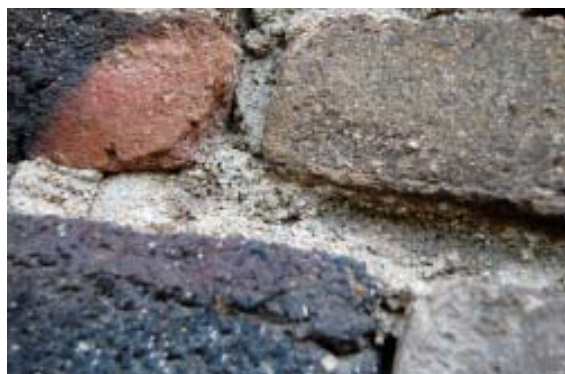
Junta de morter de ciment pòrtland de la fàbrica de totxo i escòria dels paraments exteriors.

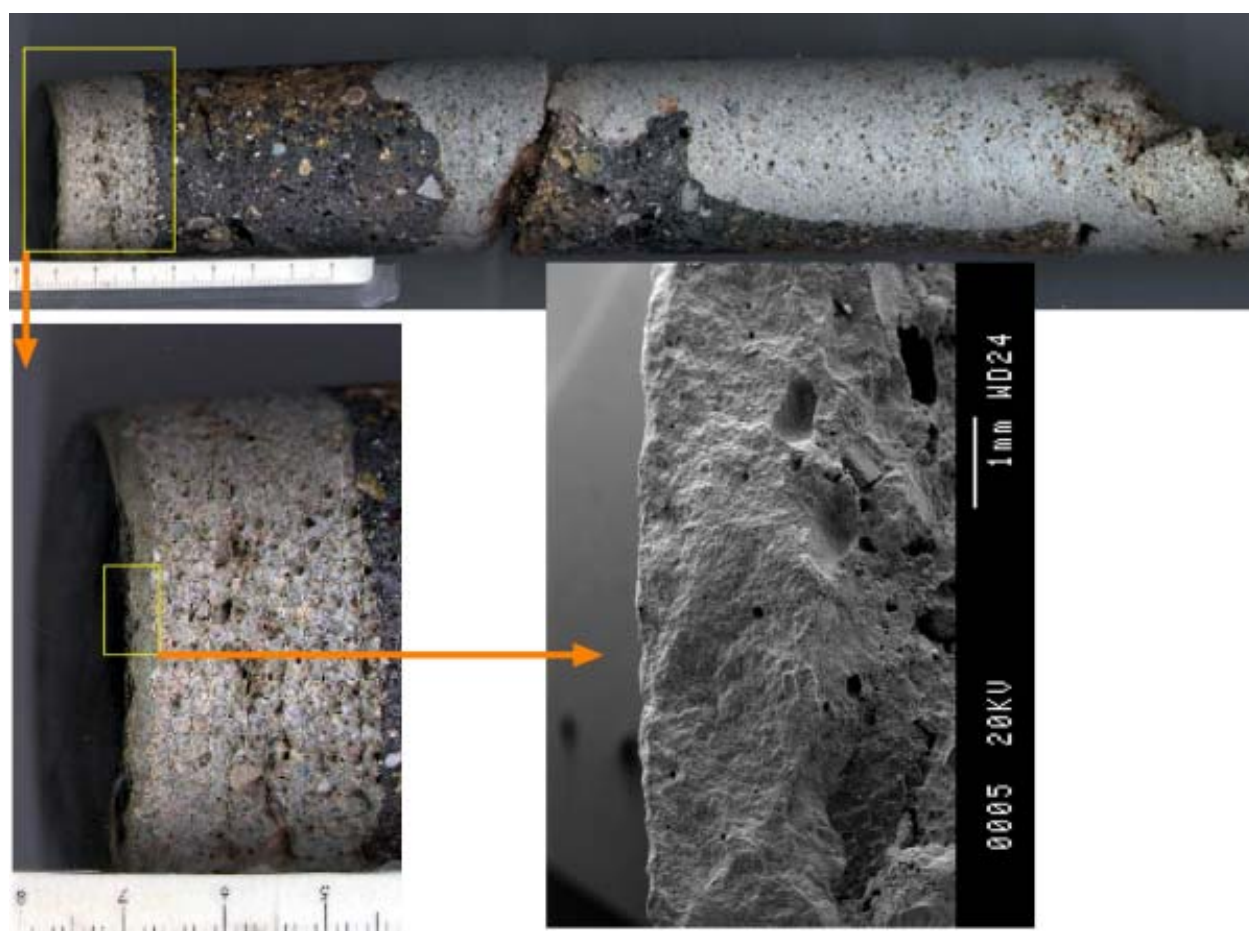
En els tres casos, es detecta una capa d'uns 40 cm massiva i uniforme, seguida d'una altra més heterogènia fins assolir el total del gruix dels paraments. Aquesta dada és coherent amb el que es pot observar en la perforació amb corona cilíndrica que es va fer anys enrere en un punt del mur interior fins una fondària d'uns 35 cm, a través del qual es veu una massa de formigó relativament uniforme. El testimoni extret

l'any 2002 mostra que darrera una capa d'arrebossat de morter de ciment, hi ha formigó, igualment de ciment, que engloba fragments informes de material ceràmic passat de cuita. Aquesta massa homogènia és la capa de 40 cm aproximadament detectada amb els perfils de radar. És probable, que la resta de gruix dels murs sigui la zona de materials que es poden veure des de l'exterior: paredat amb material heterogeni amb morter entremig.

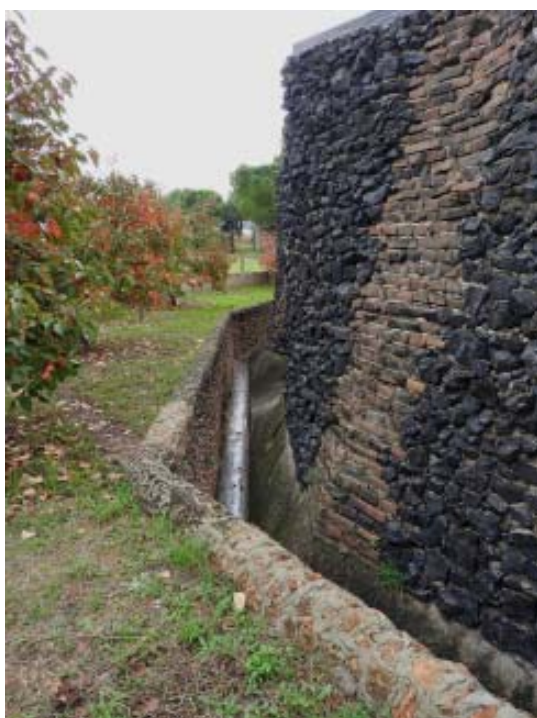
Canal de desguàs al perímetre nord de l'església.

les gàrgoles arriba a degotar molt a prop o sobre de la base del parament, de forma que es podria considerar suplementar algun d'aquests elements uns 20 cm. En les inspeccions efectuades no s'hi han detectat fuites, però valdria la pena fer-ne alguna altra posteriorment a algun esdeveniment important de pluja. Eventualment, es podria millorar la impermeabilitat de la part inferior de canal.

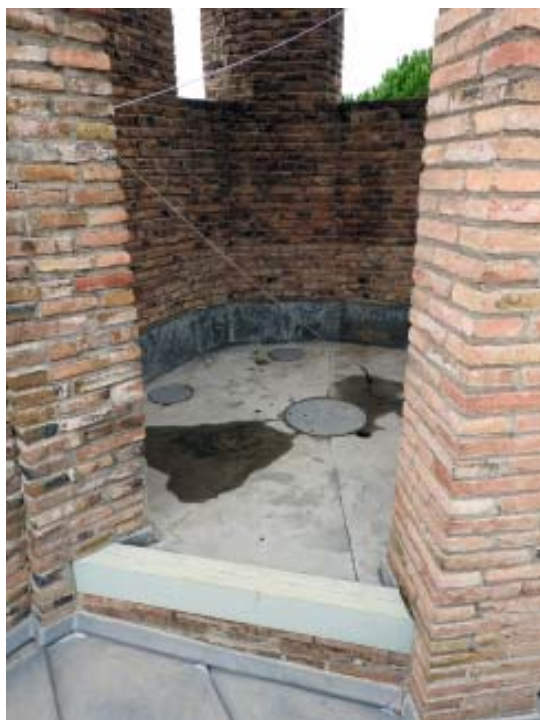
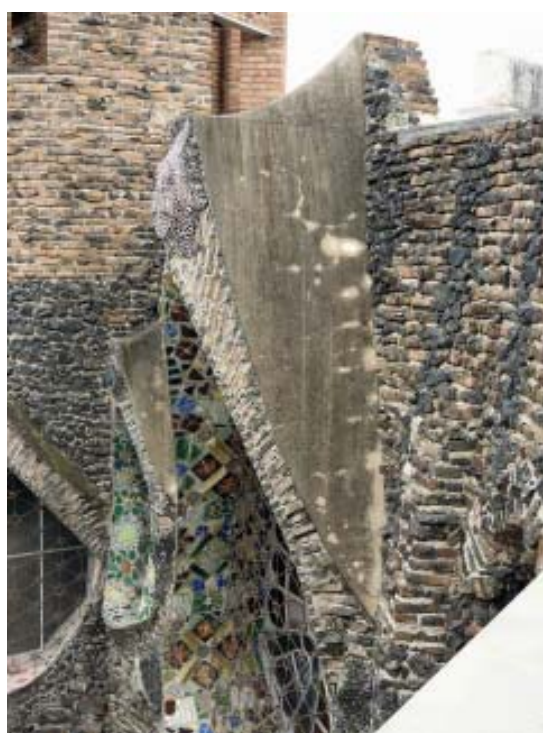
algunes de les gàrgoles fossin 20 cm més llargues, de manera que ni els esquixos arribessin als paraments. Tanmateix, es detecta un punt en l'actual zona d'accés a la terrassa, en que el desguàs mulla el mur en no disposar de gàrgola ni de goteró. I finalment, en esdeveniments de pluges de certa importància s'acumula aigua al paviment del campanar, que podria filtrar cap a l'interior. En aquest sentit, es podria millorar la impermeabilitat de la part superior de les finestres, actualment arrebossada amb morter, que pot arribar a filtrar cap a l'interior.

Pel que fa a l'aigua d'escolament, cal fer especial esment de la zona oest, on el canal passa soterrat i la recollida superficial és força deficitària degut a l'amplada i poc pendent de la zona amb morter que, a mode de canal, recull l'escolament.

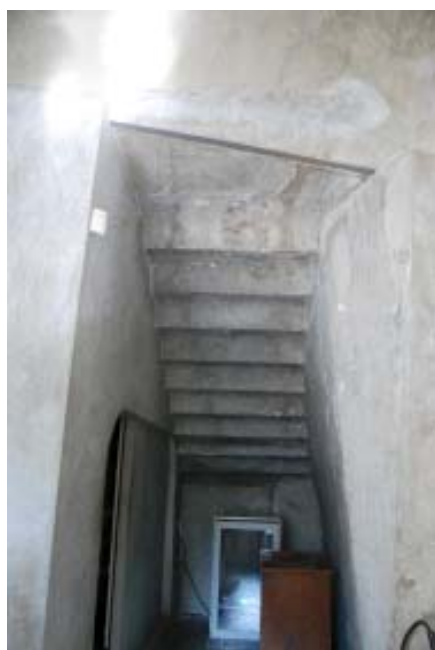
Superfície exterior i intradós de l'escala que permet accedir a la zona posterior de l'església. Noteu que després de més de 12 hores de la darrera pluja, els graons mantenen aigua que no ha escolat cap a l'embornal que hi ha al peu de l'escala.

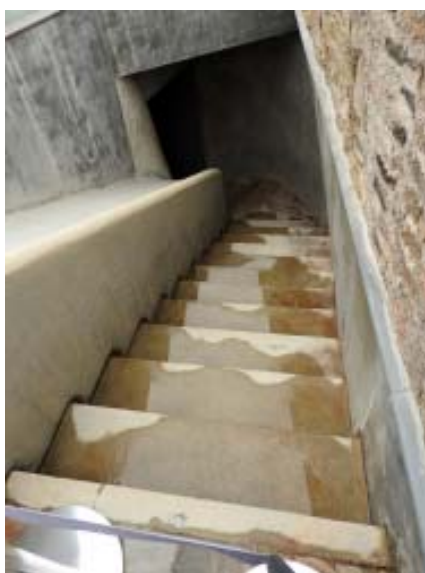
Les escales que voregen l'església per accedir a la terrassa tenen un canaló de desguàs adossat al mur. Part de l'aigua que escola per aquest penetra en el mur absorbida pel sistema porós dels materials del parament; noteu l'ascensió capil·lar que es pot veure al peu del mur. A més, en arribar a un canvi de pla, l'aigua es queda retinguda en el replà més ample i segueix mullant el parament.

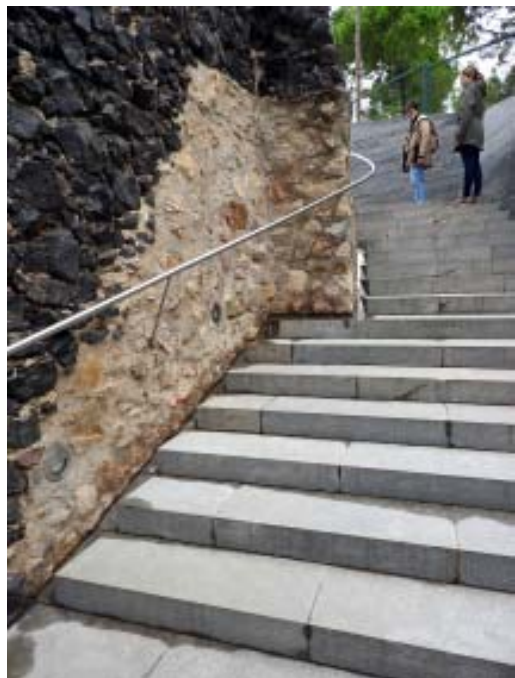
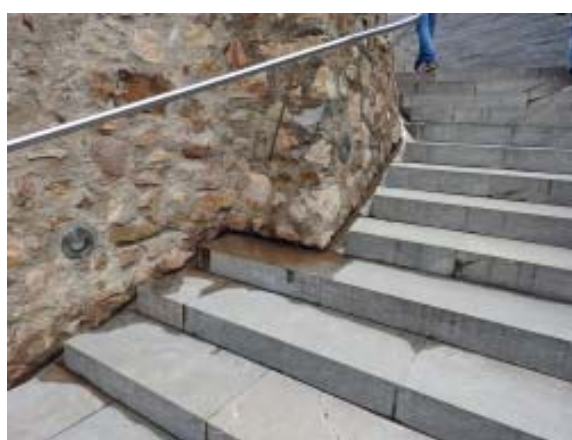
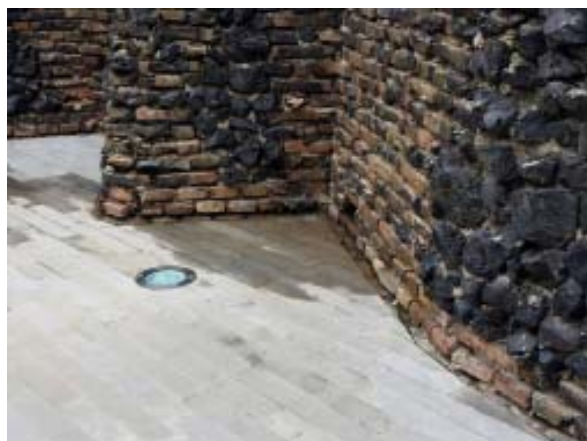
Similarment passa amb el paviment pla que connecta l'atri amb les dites escales. Per la raó que sigui (però molt versemblantment pel pendent vers el parament), l'aigua s'acumula a tocar del mur i és absorbida per la capil·laritat del sistema porós del morter de junta.

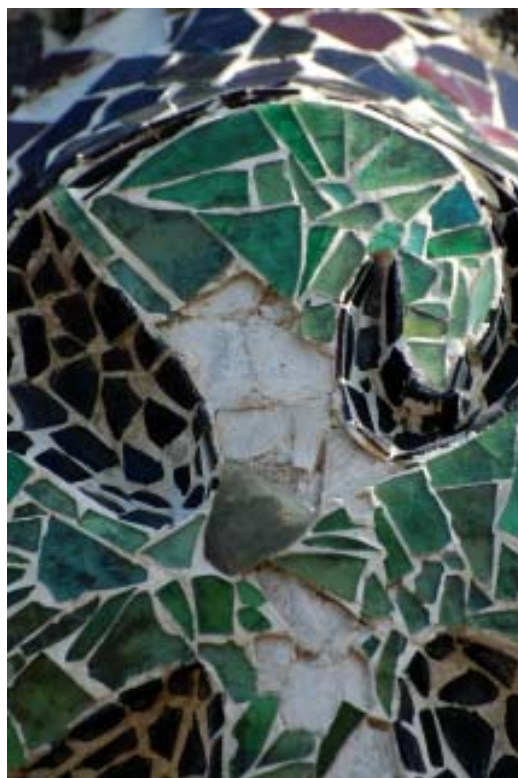
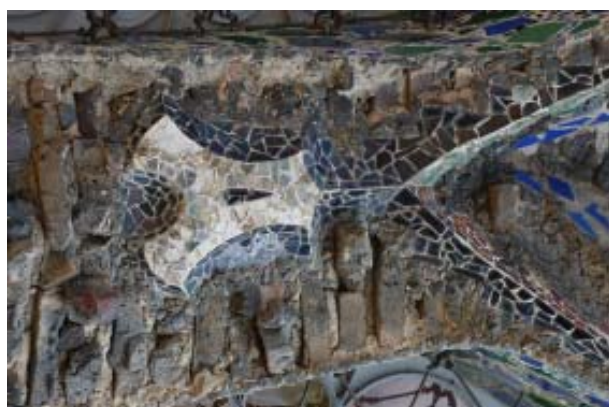
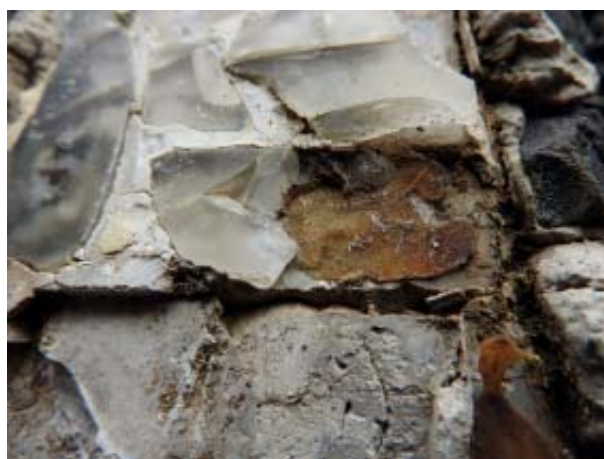
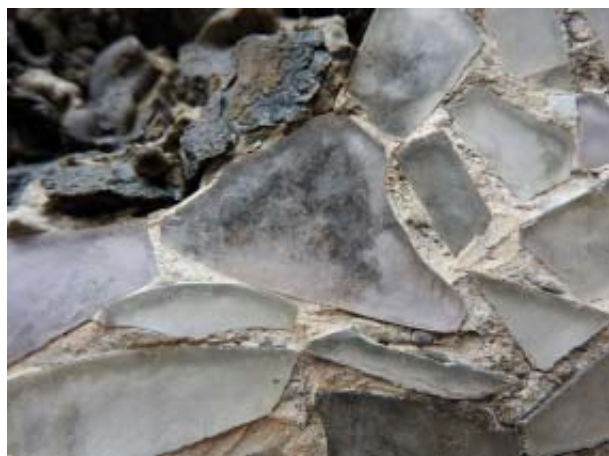
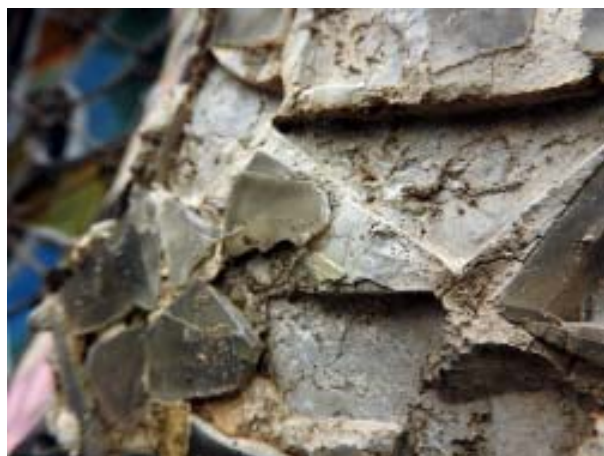
En diversos dels relleus de les alfes, omegues, peixos i creus es detecten despreniments de les tesselles de vidre que els formen. Aquestes pèrdues són molt més accentuades en les que es van adherir en el decurs de l'anterior restauració l'any 2002. En aquests casos es constata un enfosquiment important del material adhesiu emprat, que a més, està fortament degradat, el que li fa perdre capacitat adherent. Les anàlisis efectuades en mostres extretes d'aquest material evidencien que es tracta de resina epoxídica, probablement Araldit®.

banda la degradació de la proteïna emprada per a l'adhesió en el seu moment (procés de desnaturalització) i per altra, la biocolonització de la cola, que s'incorpora a la cadena tròfica de bacteries i fongs, com es pot veure en les següents imatges.

Per a la reposició, tant de les peces extretes com de les recreacions de les que manquen d'una mida i forma el més similar possible al seu allotjament, es proposa la seva adhesió amb cianocrilat sobre el morter ben net. Un cop assecat i estable l'adhesió del vidre, per tal d'evitar l'entrada d'aigua a la interfase amb el morter i la seva colonització, s'aconsella el segellat de les vores amb morter de calç aèria dopat amb un 5% de nanopartícules d'òxid de titani (anatasa), que tenen una acció fotocatalítica que dificulta la instal·lació de microorganismes. Posteriorment, es pot hidrofugar el conjunt per a major seguretat.

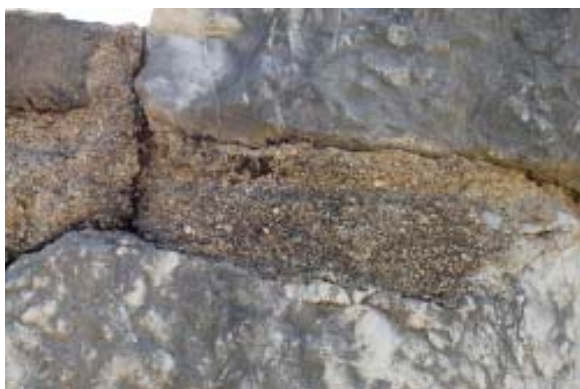
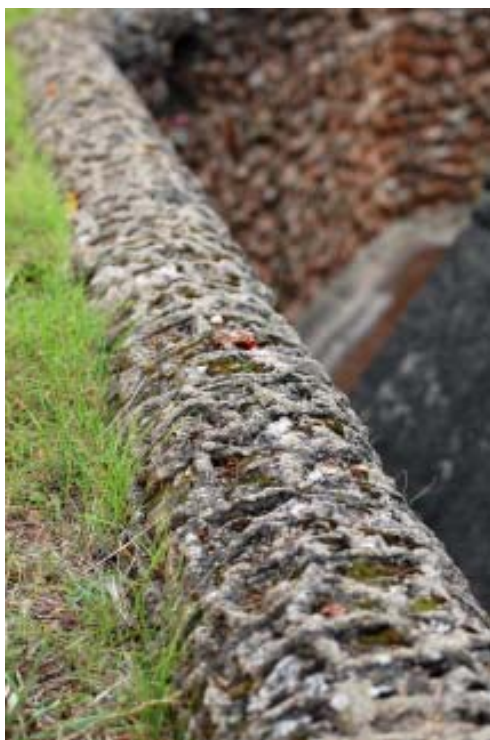
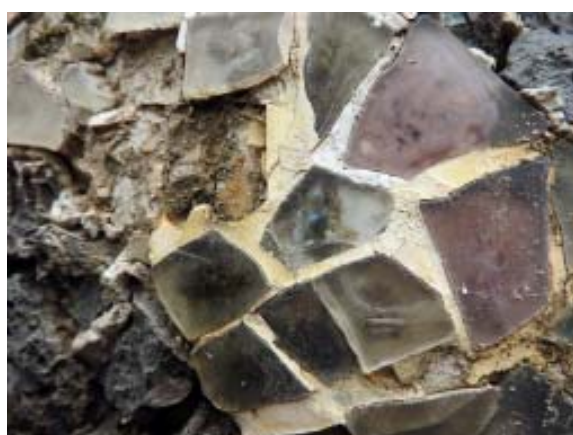
Les zones poroses, especialment aquelles de geometria propera a l'horitzontal, un cop carbonatades el lligant dels morters superficials, esdevenen força bioreceptives. Això i la disponibilitat d'aigua faciliten la instal·lació de colònies de microorganismes com les que es mostren en les fotografies

adjuntes. En general, es tracta de fongs negres i líquens, tot i que apareixen algues verdes i fins i tot molses en les àrees que permeten una elevada retenció d'aigua.

Tant originalment com recentment s'han emprat substàncies orgàniques (proteïnes o resina sintètica, respectivament), que es van aplicar en la interfase entre el vidre i el morter d'adhesió. Com que, a més, els vidres són transparents, la llum arriba a aquesta interfase, permetent el desenvolupament d'organismes fototròfics. Si a això s'hi afegeix la potencial retenció d'aigua en la zona de contacte vidre-morter, la facilitat de colonització és molt més elevada. Aquesta situació ha

donat lloc al creixement de colònies sota les làmines de vidre aprofitant els nutrients que s'hi acumulen, la qual cosa ha causat la desnaturalització del material adhesiu, alhora que el creixement ha exercit pressió contra el vidre, facilitant-ne el despreniment. En aquest sentit, caldria considerar la revisió de la totalitat de vidres en aquestes condicions.

En les zones biocolonitzades es proposa el tractament preliminar amb aigua oxigenada (30 vol o superior), deixar assecar i eliminar les restes de microorganismes amb aigua, detergent i un raspall de cerres no metàl·liques. És possible que amb un sol tractament biocida no sigui suficient, en quin cas caldria reiterar l'aplicació d'aigua oxigenada.

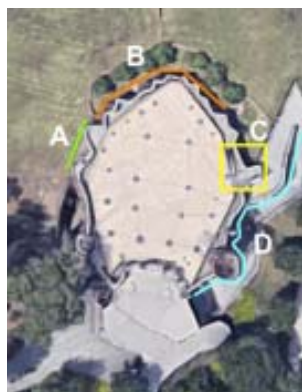
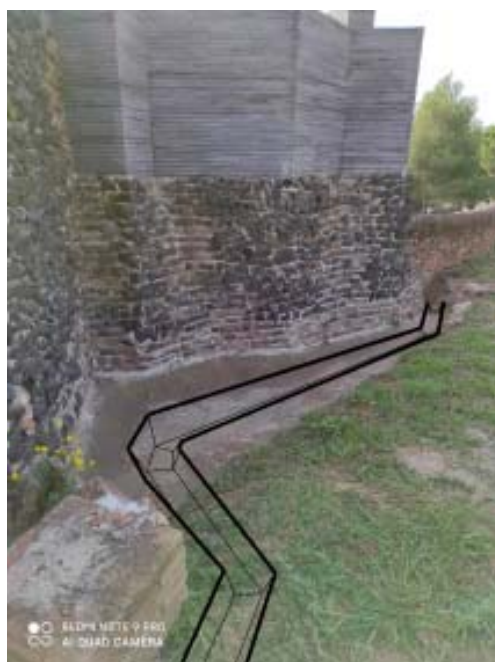
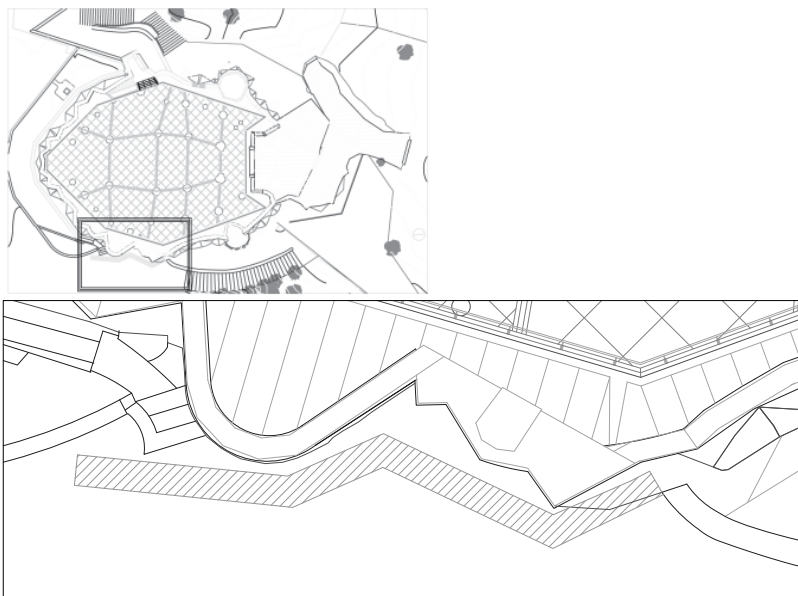
Zona A. Recull l'escolament d'una zona del terreny, el qual arriba al parament de l'església i el mulla. Atès que la diferència de cotes ho permet, es proposa la formació d'un canal d'una secció de 20x20 cm aproximadament, amb el recorregut que es mostra en el plànol i la fotografia adjunts. Atesa la seva ubicació en la cota de circulació, es suggereix recobrir-lo amb tramex o una protecció similar, així com arbitrar alguna solució per la caiguda d'aigües des de la cota

inferior del canal proposat fins el terreny inferior (un baixant, per exemple).

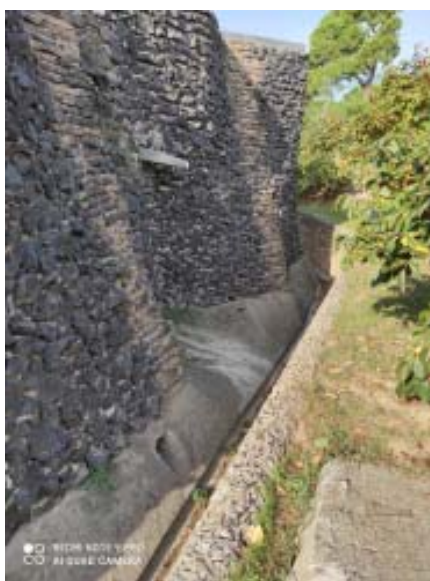
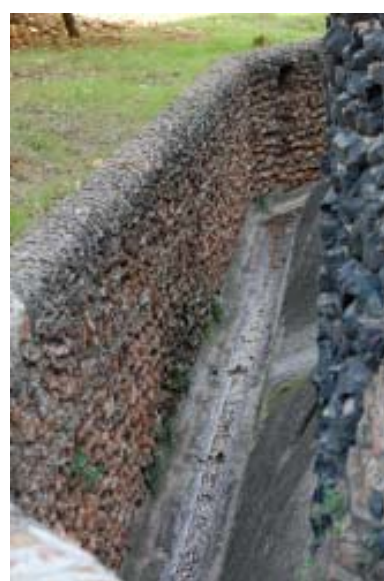
ZONA B

Zona B. En aquesta part del perímetre hi ha un canal suficientment dimensionat, el recorregut del qual està per sota de l'arrencada dels paraments. No obstant això, alguna de

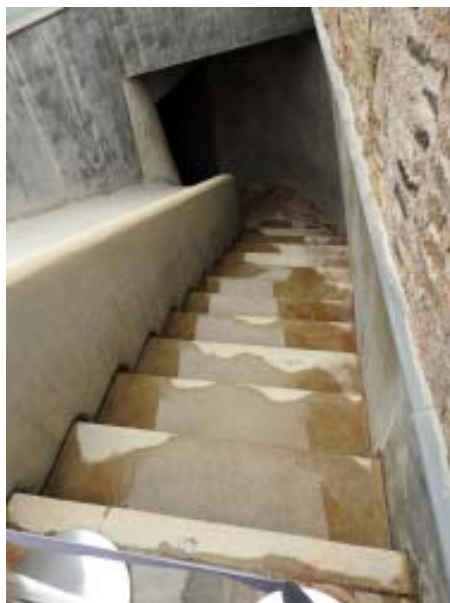
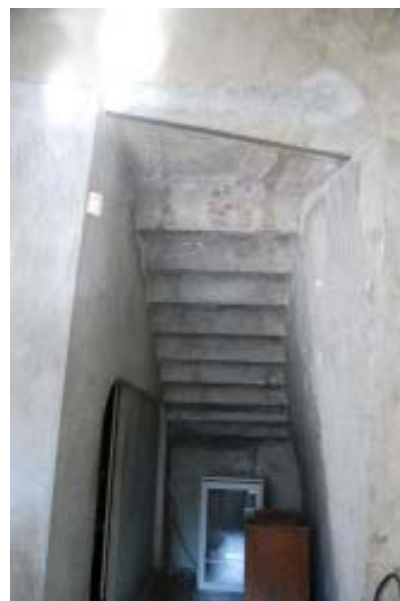
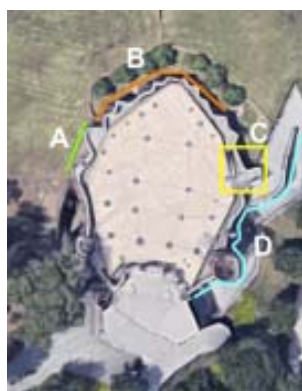
ZONA C

Zona C. Abasta l'escala d'accés a l'actual terrassa i l'escala i rampa (canal) de baixada a una de les entrades posteriors de l'església (zona del cor). La inspecció feta el dia després d'una pluja moderada va permetre constatar la retenció d'aigua en els graons i la filtració a la part inferior (interna) de l'escala, probablement a través de les juntes, atesa l'escassa porositat de la pedra.

En aquest cas es recomana el segellat de les juntes amb un morter hidropel·lent, eventualment reforçat amb la hidrofugació sistemàtica de les escales i les juntes de cada graó, potser repassant-les anualment i reposant el producte, si cal.

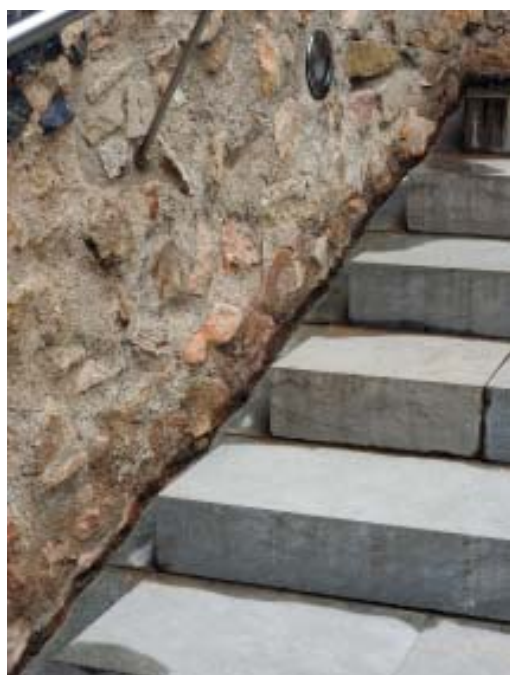
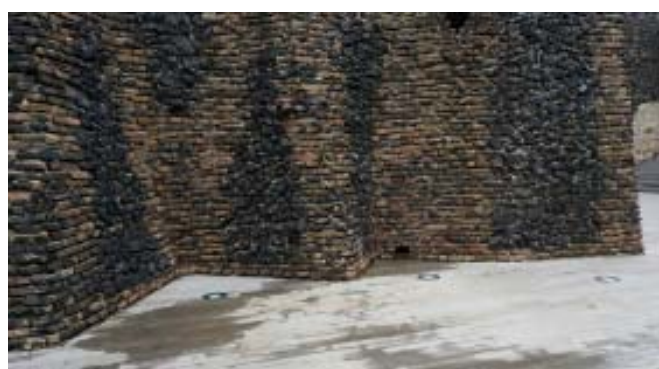
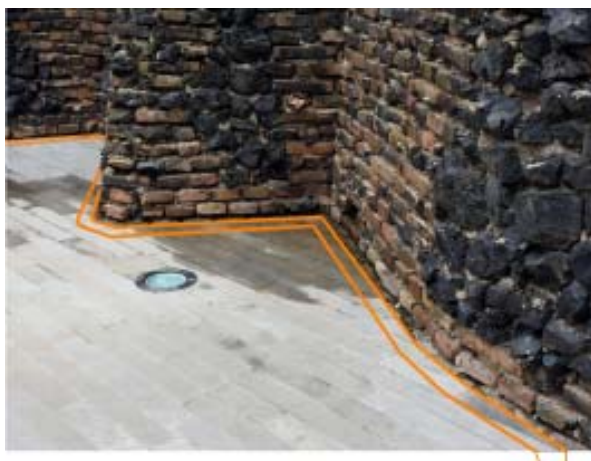
Zona D. En tot el perímetre d'aquest costat, com s'ha esmentat anteriorment, s'hi acumula l'aigua després de cada pluja, tant a les escales com al pla de la cota inferior. Les propostes que es formulen es basen en evitar (o si més no, minimitzar el possible) que l'aigua d'escolament d'aquesta zona accedeixi al sistema porós de la base dels murs i hi romangui un temps relativament llarg.

En la zona plana es suggereix la formació d'una rasa resseguint la base dels paraments, d'uns 20 cm de fons, amb la paret immediata a l'església i el fons impermeables, de forma que l'aigua que hi

arribi quedi retinguda i filtri en una zona lleugerament distant dels fonaments. Aquesta rasa hauria d'estar plena de grava i protegida per una retícula tipus *tramex* o similar. La idea és minimitzar l'aigua de pluja que actualment entra en contacte amb la base dels paraments.

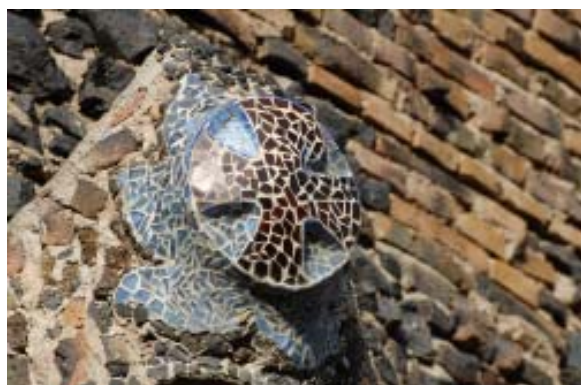
Com s'ha comentat anteriorment, el despreniment de peces de vidre es deu a dos factors: la desnaturalització de la cola

que els mantenia originalment adherits i la colonització de la interfase vidre-morter, afavorida per l'entrada d'aigua i la colonització de la cola existent. Aquest efecte resulta més dramàtic en les substitucions fetes en la restauració del 2002 perquè, a més de degradar-se l'adhesiu emprat, els espais per

entrar aigua són més importants que els originals en no ajustar-se les peces al motlle existent en el morter de base.

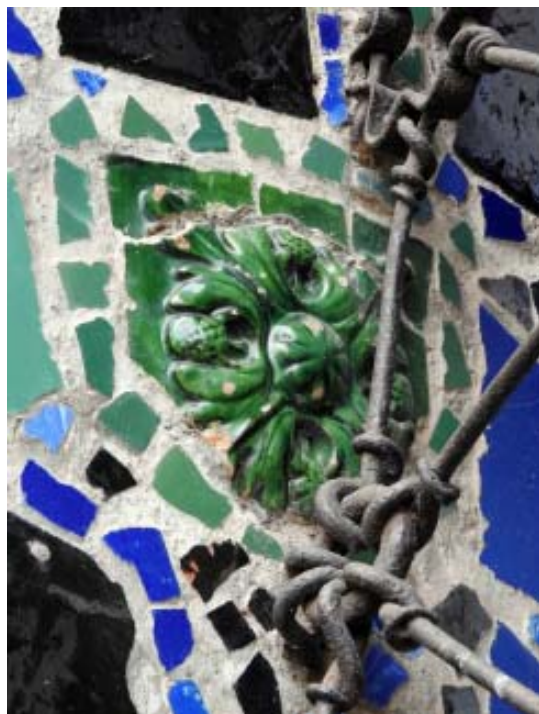
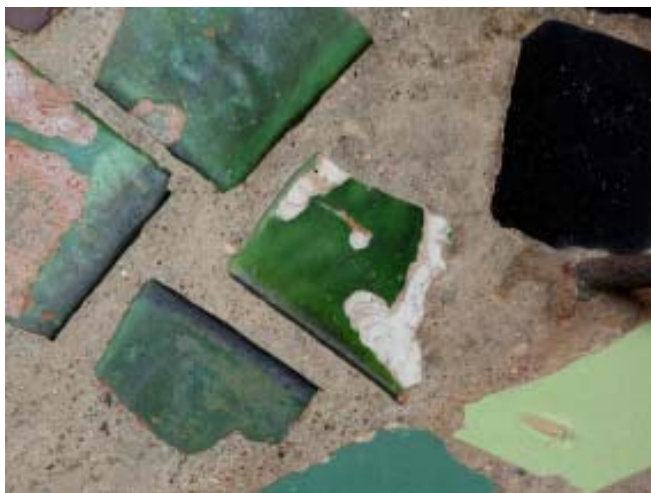
Hi ha peces ceràmiques vidrades que formen part diverses decoracions de trencadís que han perdut parcialment la capa de vidre. Això passa majoritàriament en aquelles que tenen

una engalva entre la pasta i el vidre, el que -de vegades- dificulta l'adhesió d'aquest.

En aquests casos no es recomana la substitució de la peça perquè aquesta operació produiria un dany significatiu en la decoració. Per tant, es suggereix la restauració *in situ* amb una aplicació d'una capa de poliuretà adequadament carregada i acolorida per imitar el color del vidriat a restaurar. Prèviament caldria netejar la superfície de les zones amb pèrdues i eliminar la part d'engalva que sigui pulverulenta o poc adherida. També és important especificar que tant les càrregues com els pigments han de ser inorgànics i estables a la llum, pel que es recomana tenir-ho en compte en el control de qualitat de la intervenció.
